목조건축은 지진에 가장 안전한 건축물

■ 글·사진 _ 박문재 (국립산림과학원 목재성능과)

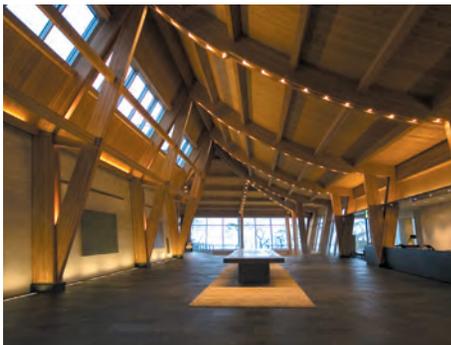
대규모 목조건축물 시공사례
레이크힐스 순천 컨트리 클럽하우스의 구조용 집성재 건축물

구조재와 구조용 집성재 등을 활용한 대규모 상업용 건축물이 들어서기 시작하여 한옥 호텔과 골프클럽하우스 등으로 시공되고 있다. 이미 시공되어 가동중인 목조 롤러코스터를 비롯하여 목구조 돔구장 등 초대형 레포츠시설을 시공하려는 움직임도 감지되고 있다. 국토해양부 등 관련 부처에서는 전통목조건축의 현대화를 전제로 전통과 현대를 융합하는 목조건축의 보급에 박차를 가하고 있어 목조건축의 내진성능에 대한 관심도 높아지고 있다.

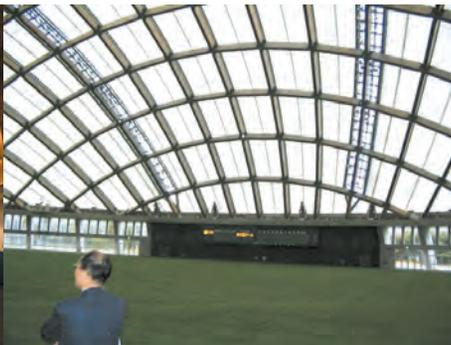
초대형 레포츠 시설 시공사례
일본 미야자키 현의 고노하나 돔

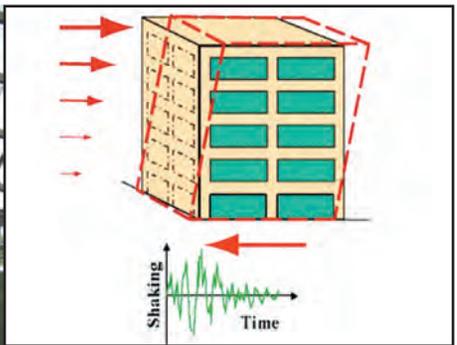
건축물의 지진응답 모식도

지진학자들은 전 지구적으로 최근 발생한 수많은 지진 사례조사와 이론적 고찰, 대규모의 실험을 통하여 건축물의 지진 응답에 영향을 미치는 파라미터를 구명하였다. 이 파라미터는 건축물이 시공된 대지에서 지반 이동 특징과 건축물의 동적 특성, 건축물의 강성과 강도, 연성으로 기술되는 변형 특성에 의하여 결정된다. 목조건축은 건축물의 구조에 의하여 결정되는 두 가지 파라미터, 즉 건축물의 동적 특성과 변형 특성에 의하여 내진성능이 우수한 건축물로 입증되었다. 또한 목조건축은 목재의 우수한 진동감쇠와 가벼운 구조체로 인하여 지진발생시 피해가 가장 적게 발생하게 된다. 본인이 참관한 바 있는 중국 상하이 동지대학과 일본 쓰쿠바 토목연구소에서 수행된 실제 규모의 3층 목조건축에 대한 진동 시험을 통하여서도 목조건축의 내진성능이 우수함이 입증되었기에 이러한 특성을 2009년에 개정된 건축구조기준(KBC 2009)의 내진설계 규정에 반영하여 가는 중이다.

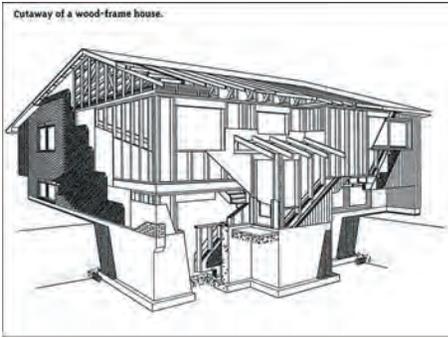
경골 목조주택의 구조요소 개념도

일반적인 현대식 경골 목조건축은 콘크리트 기초로 시공되며, 기초 위에 장선과 덮개를 사용하여 플랫폼이 형성되면서 1층의 바닥구조가 완성된다. 이 플랫폼은 기초에 앵커볼트로 고정되며, 이 위에 설치하는 벽체는 토대와 스타드, 덮개로 시공하여 일체화시킨다. 지붕구조는 벽체의 위

갈도리 위에 접합되며, 서까래나 지붕트러스 위에 덮개를 시공한다. 다층 목조 공동주택도 기본적으로 동일한 패턴을 따르며, 내진설계 규정과 상세에 적합하게 시공하여 내진성능을 충분히 확보할 수 있다.

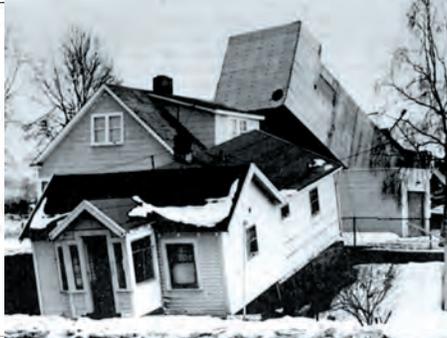
알래스카 지진(1964)
토양 붕괴 지역에서 목조주택의 구조완전성 유지

진도 M8.4의 알래스카 지진(1964년)은 20세기 북미에서 발생한 가장 큰 지진의 하나로, 앵커리지의 인구밀집지역에서 대규모 지반 진동을 발생시켰다. 지반 침하와 대규모 수평 및 수직의 지반 변위가 동시에 발생하여, 기초와 기초상부의 구조물에 극심한 피해를 입혔으며, 수많은 건축물이 붕괴되고 많은 주민이 사망하였다. 목조건축물은 붕괴된 경사지에서 미끄러져 내려가거나 대규모 지반 운동에 노출된 경우에도 구조완전성을 유지하는 특징을 보여 주었다.

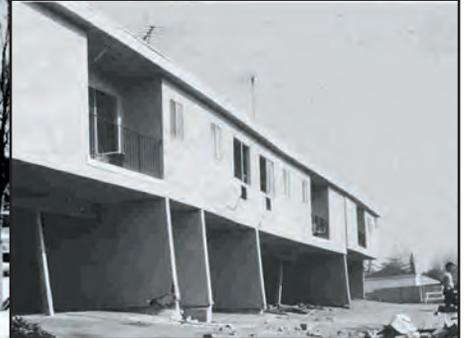
캘리포니아 주 샌페르난도 지진(1971)
목조건축물의 연약층에 의한 파괴

캘리포니아 주 샌페르난도 지진(1971년)은 진도 M6.7로 서 LA 북쪽의 부도심에서 발생하여 많은 단독주택과 아울러 병원, 상업용 건축물에 피해가 발생하였고, 64명의 사망자를 냈다. 보강되지 않은 조적식 4~5층의 군인병원이 붕괴되어 46명의 사망자가 발생했다. 기록된 최대 지표면 가속도를 기준으로 그린 등고선에 따르면 최대 지표면 가속도 0.6g 이상이었던 샌페르난도의 주거지역에서 많은 피해가 발생하였다.

불안정한 경사지와 연약 토양층은 기초의 파괴와 건축물의 손상 또는 붕괴로 이어질 수 있다. 외벽에 창문과 개구부가 너무 많아 진동에 저항하는 벽체량이 부족하면, 심각한 피해나 붕괴를 일으키는 '연약층(weak storey)' 현상을 유발할 수 있다. 설계단계에서 접합부 상세를 면밀히 검토하고, 시공단계에서 시공기술력을 향상시키는 것은 건축물이 지진에 저항하는 데 필요한 강도와 일체성을 부여하는 데 필수적인 일이다.

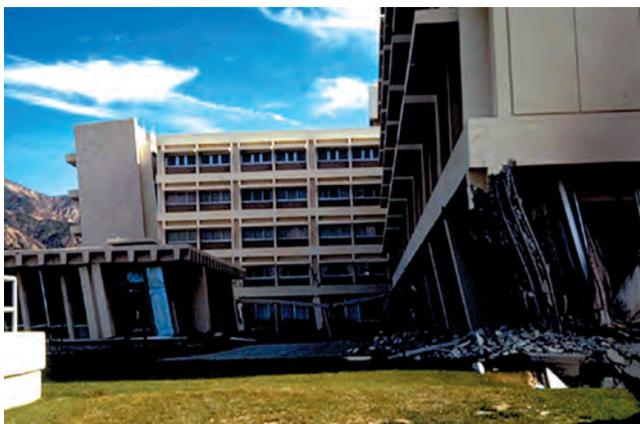
캘리포니아 주 샌페르난도 지진(1971)
5층 일반건축물의 파괴

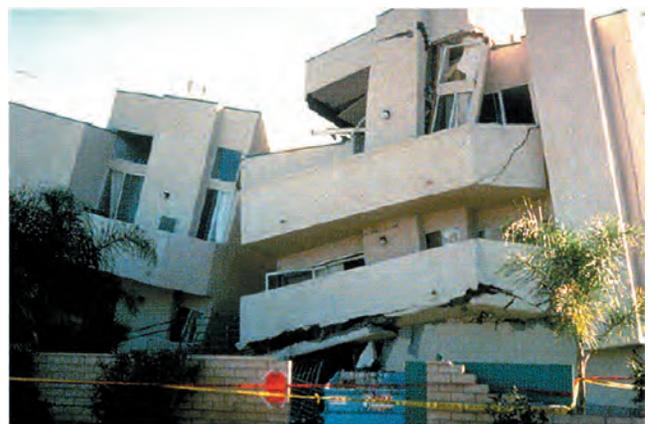
수평 가세의 부족에 의한 파괴

더욱이 내진설계가 잘 된 현대식 목조건축물은 이러한 지진 진동에 대하여 육안으로 관찰되는 어떠한 피해도 발생하지 않을 정도로 우수한 내진성능을 나타내었다. 목조건축물도 드물게는 부적합한 시공사례가 있었는데, 이 경우 목조건축물도 피해발생으로부터 예외가 될 수 없었다. 목조건축물이 지진 피해를 입은 원인을 살펴보면, 설치한 수평 가새가 부족하거나 연약 1층구조, 부적합한 기초와의 접합, 발생한 지반 운동이 시공 당시의 건축법 규정을 초과한 경우 등에 기인한 것을 확인할 수 있었다.

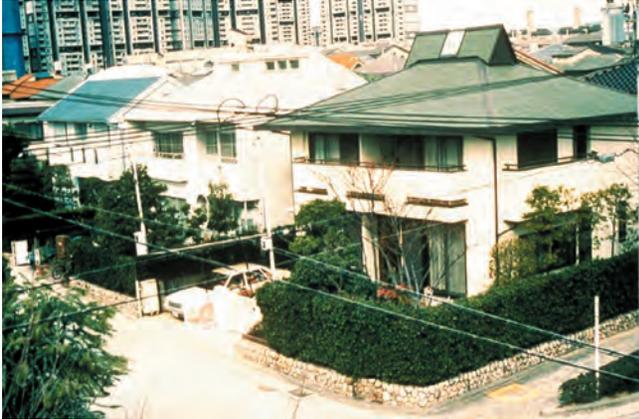
고베 지진(1995)
경골 목조주택은 피해가 없으나, 사진 속 아파트는 심한 피해를 받음

일본 한신 고베 지진(1995년)은 근래에 가장 큰 피해를 본 지진 중 하나로서, 피해액 1조 US\$와 6,000여 명의 사망자가 발생하는 기록을 수립하였다. 리히터 지진계로 규모 M6.8이었다. 최대 지표면가속도는 인구 밀집지역에서 0.8g로 기록되었으며, 남부 고베 등의 지역에서 0.6g의 최대 지표면가속도를 기록하였다. 이 지역은 이 정도 규모의 지진을 예상치 못하였기 때문에, 지진에 대한 준비가 미흡한 채로 건축물이 설계 시공되었다.

광범위한 피해가 발생한 가운데서도, 많은 신축 건축물은 지진 피해 없이 그대로 보전되어 육안으로 피해상황을 확인할 수 없는 경우가 많았다. 이들 건축물에는 대부분 철골 구조로 지은 고층 건축물과 아울러 2, 3층의 현대식 목조건축물도 포함되어 있었다. 이 지역 목조건축물 중 피해가 가장 컸던 것은 제2차 세계대전을 전후하여 시공된 건축물이었다. 최대 지표면가속도 0.6g 이상의 강진에서, 오래된 주택은 황폐화되었으나 현대 목조건축물, 즉 기둥-보 구조와 경골 목조주택은 심각한 피해 없이 잘 보전될 수 있음이 입증되었다.

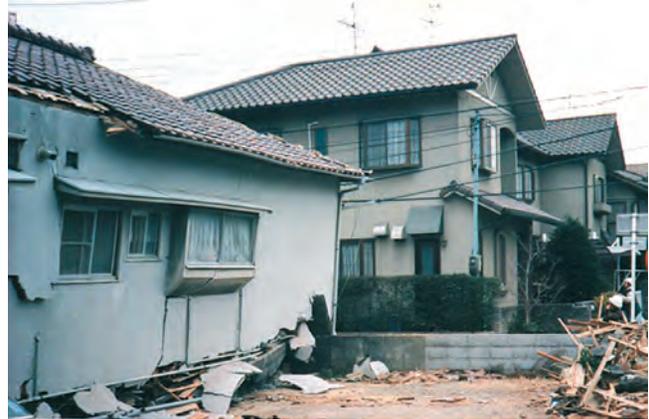
신축 현대식 목조건축물은 피해가 없으나 오래된 건축물에서 피해 발생
